国道1号の起点「日本橋」の保存と管理 ～架橋100年目の大規模補修～

関東ブロック主査
土井 弘次

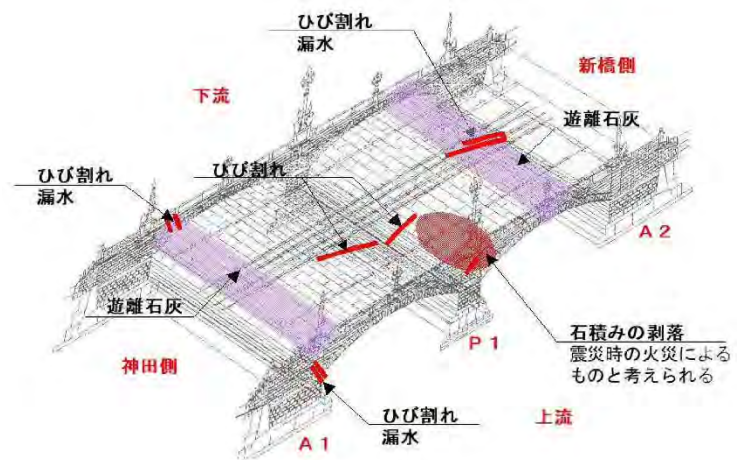
図-4 主要損傷図

石造アーチ構造となった日本橋は、1977年頃から局所的なひび割れ等の劣化損傷が目立ち始めた。最も顕著な不具合は、橋の中に水が浸透して起こる橋面の凸凹であった。日本橋の橋面は舗石で覆われており、床版上に「敷きモルタル」を敷き詰め、舗石を敷き並べて「目地」にモルタルを流し込むという手順で施工されている。この「敷きモルタル」や「目地」の劣化が様々な要因で起こったのである。健全性を阻害する要因としては、石材組織の劣化に結び付く自然環境

の他に、車両大型化による活荷重増大がもたらす耐荷力問題、直下型やプレート型地震に対する耐震性の問題が挙げられる。そこで、架橋 100 年を迎え新たな 100 年に踏み出すために、予防的な保全による長寿命化を図るプロジェクトが始動し、「日本橋の保存と管理に関する検討委員会」が発足した。(図-4、写真-3)

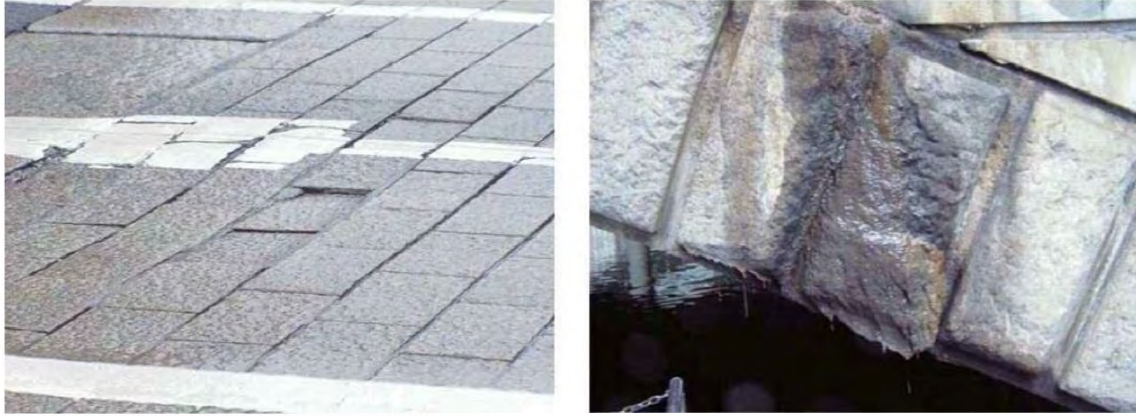
写真-3 損傷状況（橋梁表面のひび割れ、橋梁裏面の石灰分しみ出し）

日本橋は、「みちとしての機能的価値」に加え、「文化財としての価値」を有しており、1999 年には重要文化財に指定されている。その基本は、「意匠的に優秀」と「技術的に優秀」な点であり、大規模補修にあたっては、日本橋の持つ多面的な価値をいかに良好に保持し続けていくかが大きな課題であった。そこで、最先端の計測技術を駆使した復元調査・設計を実施するとともに、実挙動を正確に把握して解析との整合性を図り、橋の健全度を総合的に評価するシステム診断を確立した。さらに日本橋の今後を考える前提として、橋梁工学の観点から詳細に現状の評価を行った結果、100 年の経年にもかかわらず、橋の性能に悪影響を及ぼすような深刻な材料的劣化は確認されなかった。今回の補修では、アーチから中詰め材までの主要構造は継続利用しつつ、基礎を含めた一連の舗装部分を全面的に更新することとなった。

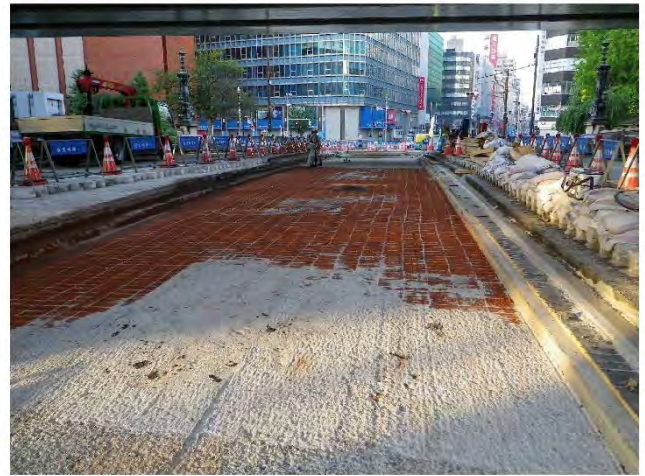
写真-4 露出した赤レンガ

最初の工程は、舗石の取り外しである。全ての目地をカッターで切断し、石材を損傷させないように人力で取り外した。その下にあるコンクリートとアスファルトからなる基礎部分を路面切削機で撤去すると、中詰め材が 100 年ぶりに姿を現した。整然と敷かれ、息を呑むほど美しいレンガが顔をのぞかせたのである。露出した中詰め材の上に新たなコンクリート床版を打設し、防水シートを敷き、その上からアスファルトによる保護層を打設した。着手時に取り外した舗石は、石材加工場へ運び、付着している目地材やモルタル材を除去し再利用しており、舗石の位置、方向は補修前の状況を忠実に再現した。歩車道合わせて約 2 万個の舗石を前と同じように敷き直すという、きめ細やかな作業が求められた。(図-5、写真-4、写真-5)

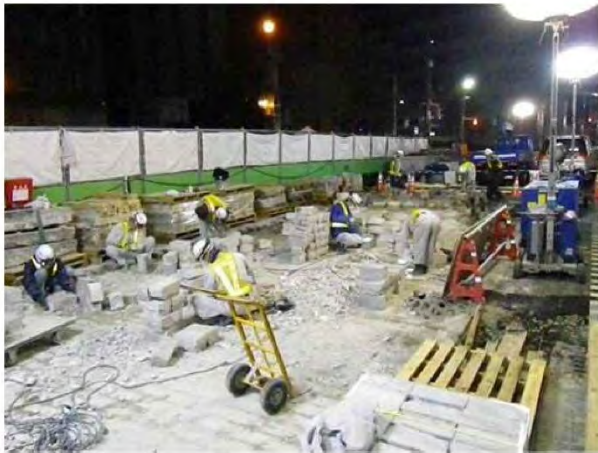
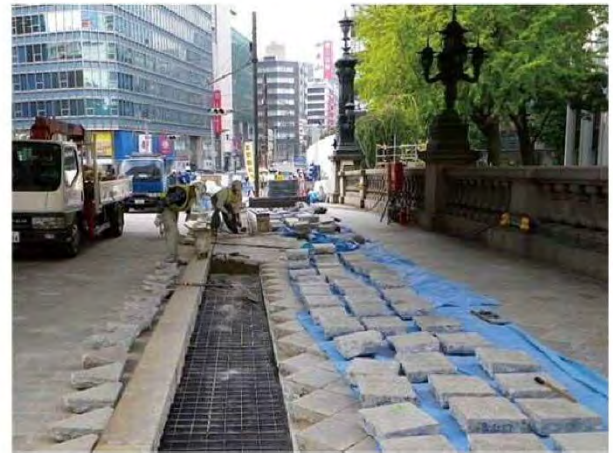
写真-5 舗石の撤去と復旧
