東京電力福島第一原発事故下の 国道6号の復旧

見えない放射線との闘い

川瀧 弘之

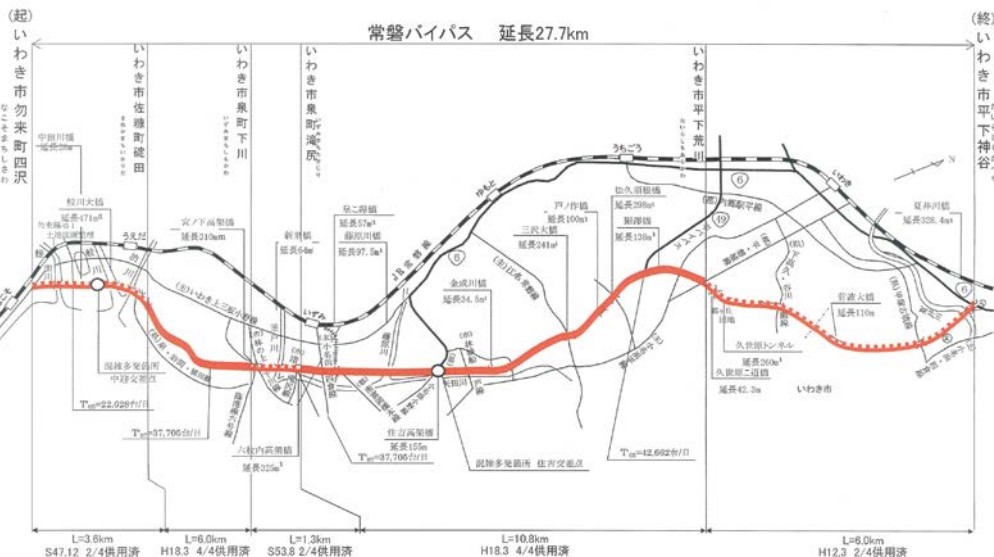
図-4 震災時の常磐バイパス (右が北，点線区間が2車線) (出典：東北地方整備局資料)

2000 年（平成 12 年）に暫定 2 車線で全線供用はされ（図-4）、4 車線化工事が進められていたが、南部と北部の両端および中央部が 2 車線で立体化が整備途中であり、災害直後の避難やその後の原発事故対応の工事車両の増加により、大ボトルネックとなってしまった。震災 7 年後の 2018 年（平成 30 年）、全線 4 車線化・立体化が完成する。

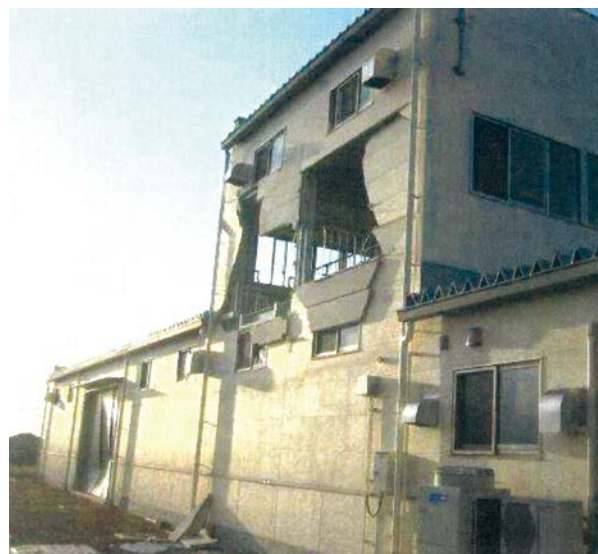
写真-3 被災した原町国道維持出張所
（出典：磐城国道事務所資料）

まず、南相馬市原町の国道維持出張所（福島第一原発から約 24 km、事故後の執務は新地町役場に仮移転）に向かったが、建物に亀裂等の大きな被害が散見された（写真-3）。

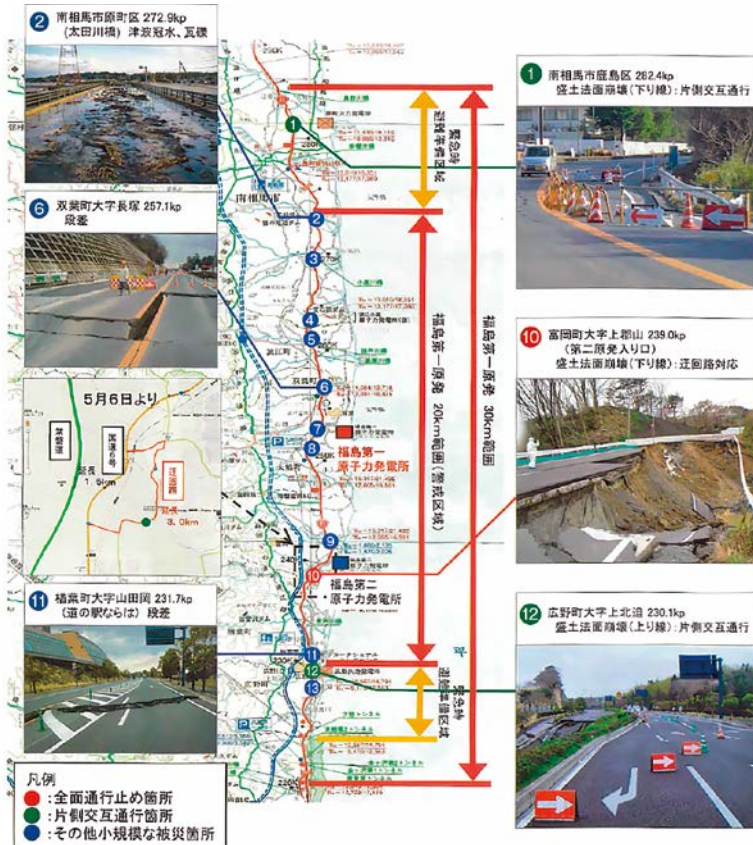
図-5 原発30km圏域の被災状況等 (出典：東北地方整備局資料)

大規模な被災	小規模な被災
緊急時避難準備区域	① ⑫	1箇所(●)
警戒区域	⑩	9箇所(●)

第一原発への入り口である大熊町「^{おとぎわ}夫沢交差点」を通過、このころから、線量計のアラームが継続的に激しく鳴り出す中、いわきから北上してきた「南班」5人とも合流した。警戒区域内10カ所の被害箇所の中で、最大の被害は、福島第二原発入り口で付加車線設置工事を実施中であった盛り土区間の路面陥没(富岡町上郡山)で、付加車線部分も含め3車線分の路面が完全に崩落していたため、町道を迂回路として復旧し使用することとした(図-5、⑩)。また、警戒区域の直外側の広野町上北迫^{かみきたほ}の盛り土区間の崩壊も重篤であったが、4車線区間であったことが幸いし、片側2車線区間の運用を行うことで使用可能と判断した(図-5、⑫)。

他の区間は軽微な被害であることも確認できた。

※復旧工事は、平成23年5月9日までに完了(⑩のみ迂回路対応)
⑩は、平成23年12月26日に復旧工事を完了(P98参照)

現地調査の結果(図-5)をふまえた応急復旧の計画を策定、翌日から直ちに工事に着手した。多くの箇所は1日から2日で応急復旧を終了、広野町上北迫の盛り土崩壊箇所は、2週間ほどで応急復旧を終え、これにより警戒区域内の国道6号は一部迂回路を経由するものの全線通行可能となり、5月上旬から始まる住民の避難場所からの一時帰宅に間に合わせる事ができた。

なお、富岡町上郡山の路面陥没箇所は、住民のマイカーでの一時帰宅が始まる9月までに、1車線での交互通行を確保するため応急復旧工事をを行い、8月末までに完成した。真夏の炎天下で、タイベックスーツ、マスクに
