## 4つの台風通過による一般国道 274号日勝峠の被災状況と災害復旧 ～66箇所もの落橋、盛土崩壊を

なぜ1年2カ月で復旧できたのか～

北海道ブロック主査 和泉 晶裕

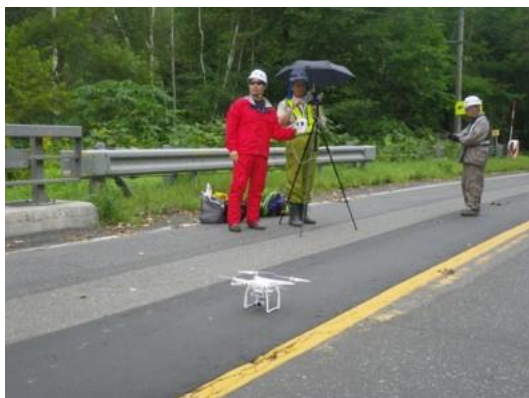
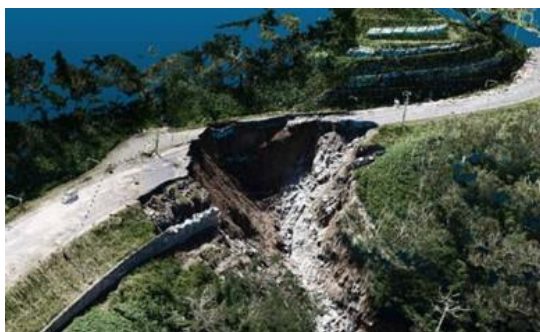
写真-2 被災状況の把握におけるUAV(ドローン)の活用  
(出典:国土交通省北海道開発局資料)

現地調査及び測量に際しては、土砂崩壊斜面が二次災害の危険もある状況であったため、UAV(ドローン)による空中写真測量やレーザースキャナーによる現地測量を実施し、作業の効率化と安全性の確保を図った(写真-2)。これらのICT技術の活用により従来の手法では約200日を要する調査を約30日に短縮することが出来た。また、点群データを取得し詳細な現地状況を3Dデータモデルとすることで、被災断面を自由な角度で横断抽出することが可能となり、被災状況(規模)を迅速に把握するとともに、その後の設計・施工にも反映させることが出来た。

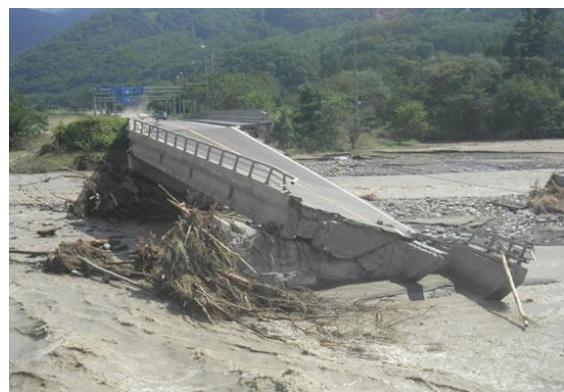
河川氾濫による被災としては短時間かつ多量の降雨による影響で、河川水位が急激に上昇し千呂露橋はA1橋台背面側の盛土洗掘、崩壊により橋台が転倒し、それに伴い主桁の落橋と変形、P1橋脚の変形・回転が発生し落橋した(写真-3)。

写真-3 千呂露橋落橋  
(出典:国土交通省北海道開発局資料)

日高側では千呂露橋の落橋により、地域住民が大きな迂回を強いられたこと及び車両の進入路が絶たれたことから、復旧作業用の仮橋を約10日間で架設し、地域住民や緊急車両、調査・工事用車両の通行を可能とした。(写真－5)

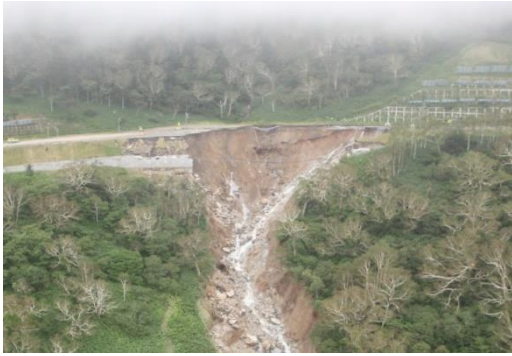
土石流・表面水による被災としては、沢からの土石流により横断管が閉塞し土石や地表水が道路面に流出し、越流したことにより盛土が大規模に崩壊した(写真-4)。

写真－4 清水側7合目盛土崩壊  
(出典:国土交通省北海道開発局資料)

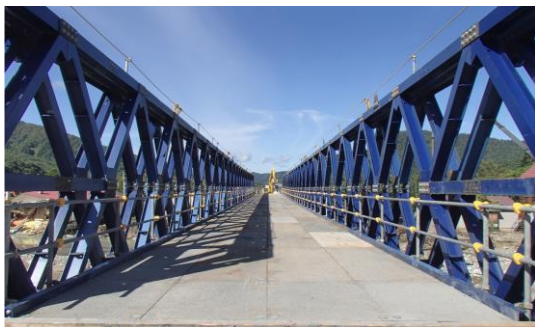
写真－5 千呂露橋仮橋架設状況  
(出典:国土交通省北海道開発局資料)

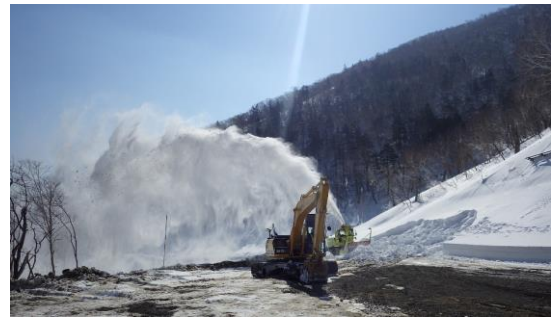
一方、清水側は盛土工事が多く、冬期間の工事はほぼ出来ないため、雪解けと同時に工事に着手できるよう、3月初旬頃から除雪作業を行い(写真－6)、4月からは盛土用の

写真－6 清水側7合目除雪状況  
(出典:国土交通省北海道開発局資料)

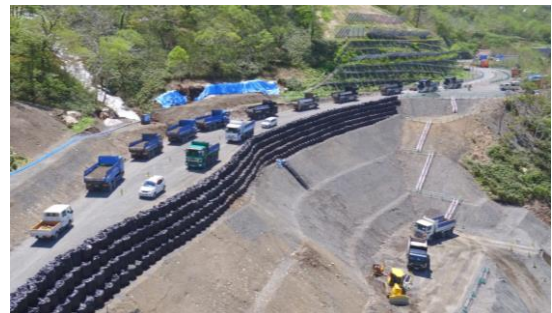
一本しかない工事用道路を使って多数の工事を同時並行で行うには、工事車両の輻輳が懸念されるため(写真－7)、工事業者間の連携、調整が不可欠である。このため、日高側、清水側それぞれに、工事の受注者で構成される工事連絡協議会を設置し、作業工程・車両運行等の調整を綿密に図りながら施工を行った。

写真－7 工事車両混雑状況  
(出典:国土交通省北海道開発局資料)

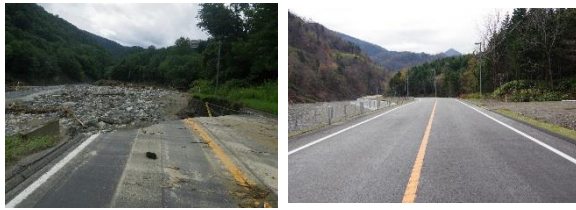
復旧に当たっては、台風10号と同規模の雨量や河川流量でも再び被災しないよう、被災原因を踏まえ、擁壁や橋梁については基礎形式の変更や高さ・長さ等の変更を行ったり(写真－8)、盛土については排水機能の強化を図った。

写真-8 擁壁のかさ上げ(千栄地区大規模欠損)  
(出典:国土交通省北海道開発局資料)

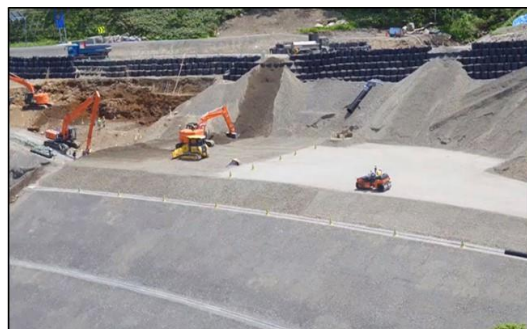
工程のクリティカルだった清水町側 7 合目の大規模盛土崩壊箇所等では、ICT 土工を導入し、丁張りや補助作業員が不要となるとともに、濃霧等の気象条件においても土工作業が可能となり、安全性と生産性が向上した(写真-9)。土工の生産性は従来手法に比べて約 1.2 倍に向上し、濃霧等の厳しい気象条件下での大規模工事を計画的に進めることが出来た。

写真-9 ICT土工の活用(清水側7合目盛土崩壊)  
(出典:国土交通省北海道開発局資料)

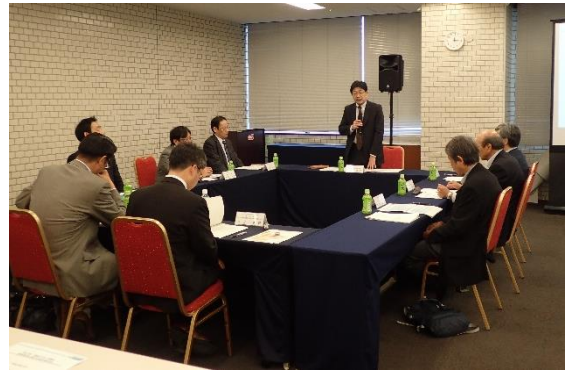
写真-10 検討委員会開催状況(第2回)  
(出典:国土交通省北海道開発局資料)

現場での復旧工事を進めながら、学識経験者による「国道 274 号日勝峠道路管理に関する検討委員会」を立ち上げ、通行止め解除後の管理方法について検討を行い、気象状況、被災状況、過去の被災履歴や災害復旧

状況を基に、気象観測装置や道路管理用カメラの追加設置や通行止めとする管理基準値を定めた(写真-10)。

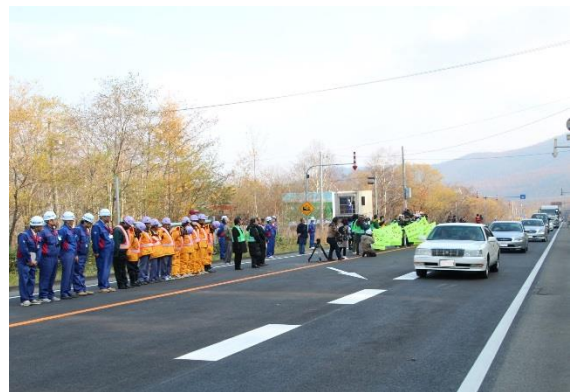
写真-11 通行止め解除状況(清水側)  
(出典:国土交通省北海道開発局資料)

現場による懸命な復旧作業により、延べ現場入場者数 95,708 人、延べ工事車両台数 45,384 台を投入し、2017 年(平成 29 年)10 月 28 日 13 時に、1 年 2 ヶ月に渡った通行止めを解除することができた(写真-11)。

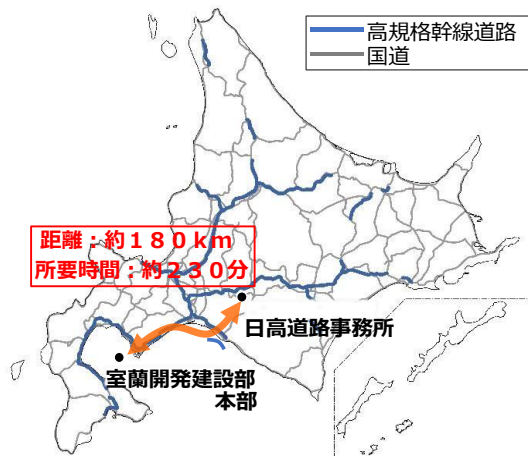
図-2 室蘭開発建設部本部・日高道路事務所の位置関係  
（出典：国土交通省北海道開発局資料）

設部とは、距離として約 180km と大きく離れた位置関係にある（図-2）。

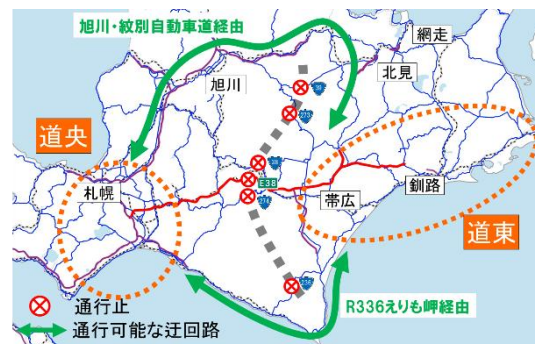
陸上交通ネットワークにも大きな被害が発生し、全道各地の鉄道・道路が寸断され、物流や人流に大きな影響が生じた。特に、台風 10 号による大雨は、日高山脈とその周辺に集中し、北海道の東西（道央と道東）を結ぶほとんどの路線に落橋やのり面崩壊、土砂流入等の被害をもたらし、通行止めが相次ぐ事態となった（図-3）。

図-3 台風 10 号接近時の不通・通行止め状況（道央～道東間）  
（出典：国土交通省北海道開発局資料）

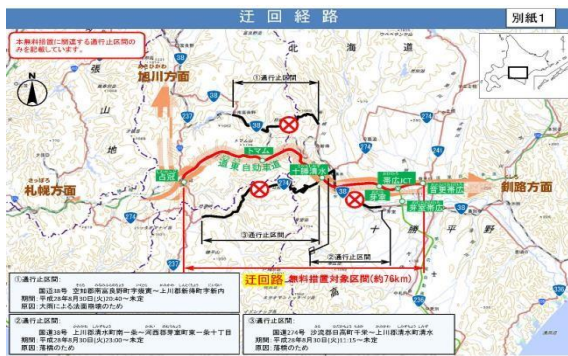
このうち道東自動車道については、昼夜連続作業の実施により工事着手から 1 日足らず（通行止めから約 2 日半）で応急復旧作業を完了して、いち早く通行止めを解除した。このようなことから、国道 274 号通行止め区間の迂回路として、道東自動車道占冠 IC～音更帯広 IC 間を利用できるよう、北海道開発局から東日本高速道路（株）北海道支社に要請し、通行止め発生直後の 2016 年（平成 28 年）9 月 1 日から、代替路（無料）措置を実施することで、北海道の道央と道東とを結ぶ人流・物流を確保した（図-4）。

図-4 代替路（無料）措置状況  
(出典：国土交通省北海道開発局資料)
