## 第5回

# 国道274号日勝峠災害復旧の歩み

## 困難な工事を乗り越えた14カ月

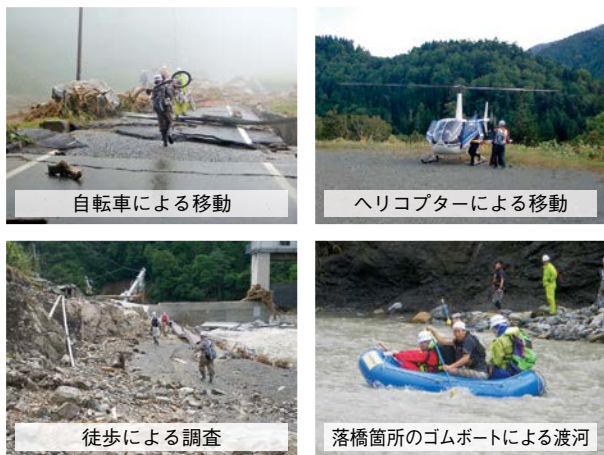
写真-1 あらゆる手段を活用して被災状況を把握

9月1日にはヘリコプターによる空撮や現地調査を行った。日勝峠は迂回路がない一本道であり、調査に際しては落橋や道路の崩壊で車による移動が不可能であったことから、徒歩の他、自転車、ゴムボート、ヘリコプターなど様々な手段で移動した。日勝峠を管理する室蘭開発建設部と帯広開発建設部が連携して日高・十勝両側から同時に被災状況把握を行い、被災状況の迅速な把握に努めた(写真-1)。その際、生態系の学識経験者から「車が通らなくなると熊が出没しやすくなる」とのアドバイスがあり、各調査班の移動にはハンターを付けて対応した。

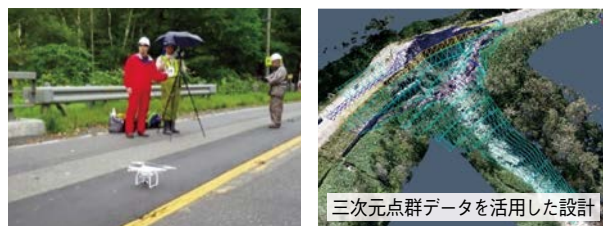
写真-2 被災状況の把握におけるUAV(ドローン)の活用

災箇所(個別)の状況を迅速に把握。実機により撮影したビデオ映像から、Mofix(ビデオ画像処理技術)を用いた連続モザイク写真を作成。短期間で被害の全貌を把握した(写真-2)。また航空レーザー測量による現地測量作業の効率化としてSfMシステムを用いた3Dデータモデル作成による被災状況(規模)の迅速な把握を行った。従来の手法である実測(現地測量)では、約200日かかる作業をICTの有効活用により約30日に短縮し、日勝峠の早期通行止め解除に貢献できたと考えている。また土砂崩壊斜面による二次災害の危険からも回避できた。

また、点群データを取得し詳細な現地状況を3Dデータモデルとすることで、被災断面を自由な角度で横断抽出することが可能となった。被災状況(規模)を迅速に把握するとともに、その後の設計・施工にも反映させることができた。調査と並行して関係機関等との協議も進めるなど、早期復旧に向けて取り組んだ。

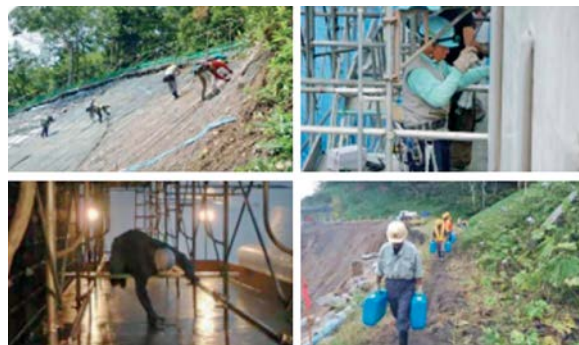
写真-7 復旧に携わった土木技術者達

め、日高側、清水側それぞれに、工事の受注者で構成される「国道274号日勝峠災害復旧関連工事推進協議会（室蘭側32工事）」および「国道274号日勝峠復旧工事連絡協議会（帯広側12工事）」を設置した。作業工程・車両運行等の調整を綿密に図りながら施工を行った。一日も早い通行止めの解除を目指し、多くの人員と建設機械・運搬車両等を投入。進入路が一本しかないという困難な状況の中、各社が密接に連携しながら、昼夜を問わず安全かつ効率的に復旧工事を推進した（写真-7）。

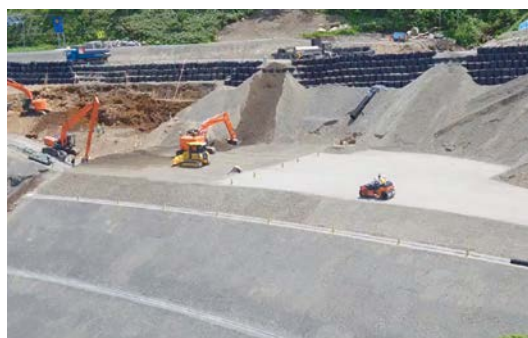
写真-8 ICT土工施工状況

工程上のクリティカルだった清水町側7合目の大規模盛土崩壊箇所等では、ICT建設機械の活用により丁張設置作業や法面整形時の補助作業員を省略し、かつ、一度の整形作業で法面を仕上げることができるため、大幅な工期短縮を図ることができた。日勝峠の特有である濃霧等の悪条件の作業環境であっても、安定した工程の維持や作業時間の削減、人員の削減、安全性の向上、可視化面管理による品質・精度の向上が図られた。土工の生産性は従来手法に比べて約1.2倍に向上し、濃霧等の厳しい気象条件下での大規模工事を安全かつ計画的に進めることができた（写真-8）。

■ICT土工の施工状況

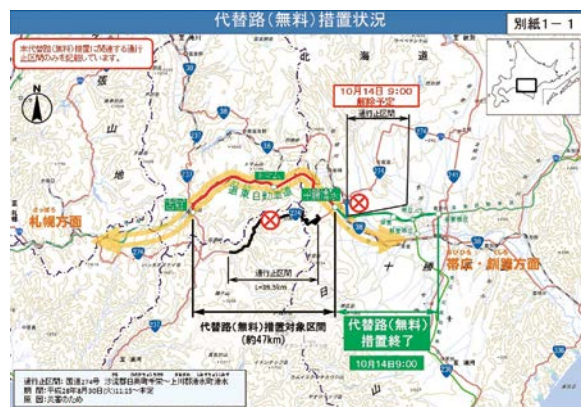
図-3 道東における代替路(無料)措置区間  
(平成28年10月の記者発表資料より抜粋)

通行止めとなった平成28年8月31日、北海道開発局長からNEXCO東日本に対し、道東自動車道(道東道)の代替路(無料)措置を要請した。道東道は8月29日に土砂災害等で一部通行止めになっていたが、懸命の復旧により9月1日8時に代替路(無料)措置を実施。これにより東西軸の交通が確保された。道東道が約14カ月にわたって日勝峠の代替路として機能した。代替路(無料)措置の利用は累計200万台(日平均で5千台/日以上)に上り、大型車利用は措置前の約3倍であった(図-3)。
