国道1号の起点「日本橋」の保存と管理

架橋100年目(2011年)の大規模補修

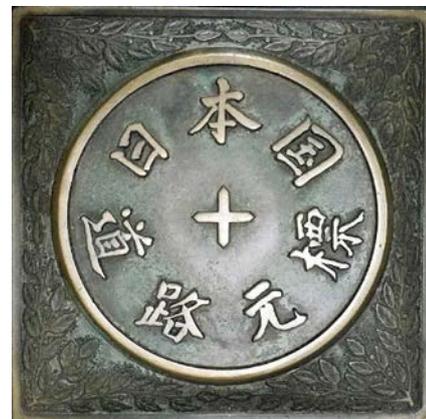
写真-1 日本国道路元標(表側)

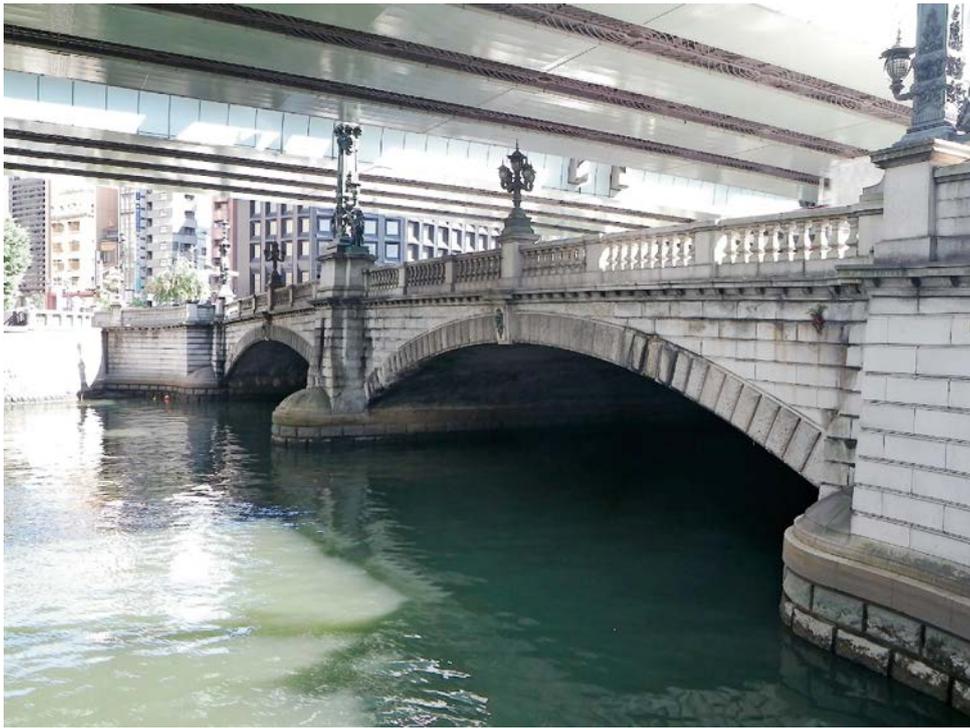
写真-2 現在の日本橋

江戸時代の日本橋はシンプルな木造の橋であったが、明治に入ると、橋が美観を意識した「みもの」として設計されるようになり、日本橋にも世風で装飾的な要素が備わるようになった。しかし、堅固で不燃である錬鉄製洋風の橋が多くなる中、日本橋は依然木造のままであった。1902年（明治35年）3月に電車が開通し、これまで以上の強度が求められるようになり、ようやく石造となる現在の日本橋の架橋が始動した（写真-2）。

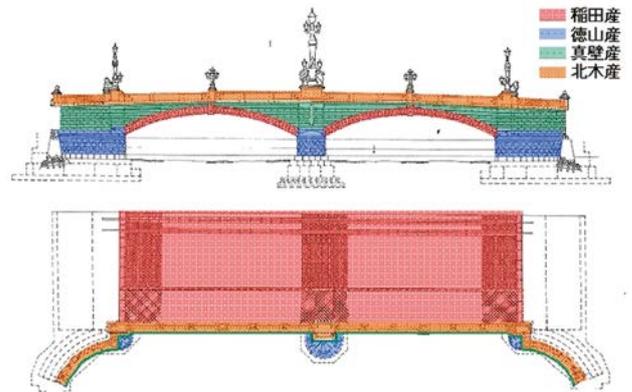
日本橋が石造アーチ構造となった理由は、西欧の橋がモデルとして好ましいこと、市街橋の型式としてアーチが優れること、美観を尊重して型式を選定することなどの考え方による。そして「東京をパリのように」のコンセプトのもと、「ルネッサンス」「バロック」「日本」の3様式を巧みに取り入れ、和洋折衷という形で具現化させたデザインとなっている。アーチ部のライズ比が1:7.8と際立って大きな扁平アーチであるのは、路面電車の走行上むやみに高くできず、通船のための径間を確保するためと考えられる。アーチ橋本体の主要部材の石材は、主に茨城県産稲田石^{いなだいし}が使用され、山口県産徳山石^{とくさんいし}、茨城県産真壁小目^{まかべこめ}、岡山県産北木石^{きたぎいし}と合わせて、力学的特性や加工の容易を考慮して橋の部位毎に使い分けられている。また、アーチ材は石造である一方、中詰めはコンクリートとレンガが用いられた複合橋となっている（図-2）。

図-2 側面図・平面図と石材配置

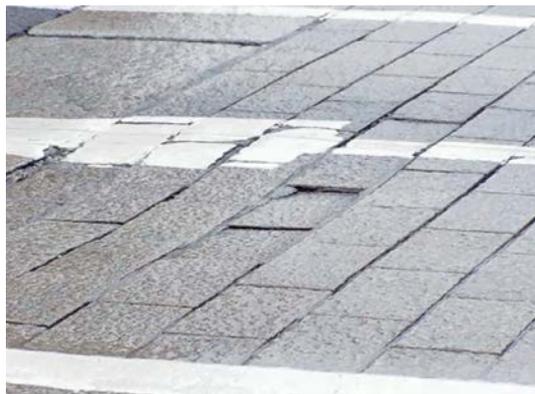
石造アーチ構造となった日本橋は、1977年頃から局所的なひび割れ等の劣化損傷が目立ち始めた。最も顕著な不具合は、橋の中に水が浸透して起こる橋面の凸凹であった。日本橋の橋面は舗石で覆われており、床版上に「敷きモルタル」を敷き詰め、舗石を敷き並べて「目地」にモルタルを流し込むという手順で施工された。この「敷きモルタル」や「目地」の劣化が様々な要因で起こったのである。健全性を阻害する要因としては、石材組織の劣化に結びつく自然環境の他に、車両大型化による活荷重増大がもたらす耐荷力問題、直下型やプレート型地震に対する耐震性の問題が挙げられる。石自体に比べて

著しく強度が劣るため、長い年月を経て先に傷み始めたと考えられる。亀裂の生じた目地からは徐々に雨水などの水が浸入し、浸入した水は出口を求めて橋の側面から漏水となって現れた。この水は、コンクリート中の石灰分を溶かし込みながら橋内部を移動するため、長期的にはコンクリートの品質を低下させるとともに、漏水となって大気中に出る際にはカルシウム質の塊を形成するため、橋の美観を著しく損なう大きな要因となった(写真-3, 4)。

写真-3 損傷状況 (表面のひび割れ)

くかが大きな課題となった。そこで、最先端の計測技術を駆使した復元調査・設計を実施するとともに、実挙動を正確に把握して解析との整合性を図り、橋の健全度を総合的に評価するシステム診断を確立した。さらに日本橋の今後を考える前提として、橋梁工学の観点から詳細に現状の評価を行った結果、100年の経年にもかかわらず、橋の性能に悪影響を及ぼすような深刻な材料の劣化は確認されなかった。診断結果は、「橋本体は今なお健全で、特段の手当てを必要とする状態にない。ただし、橋面の防水性能が損なわれている点については、現時点で補修して不具合を解消しておくべきである」というものであった。今回の補修では、アーチから中詰め材までの主要構造は継続利用しつつ、基礎を含めた一連の舗装部分を全面的に更新することとなった。

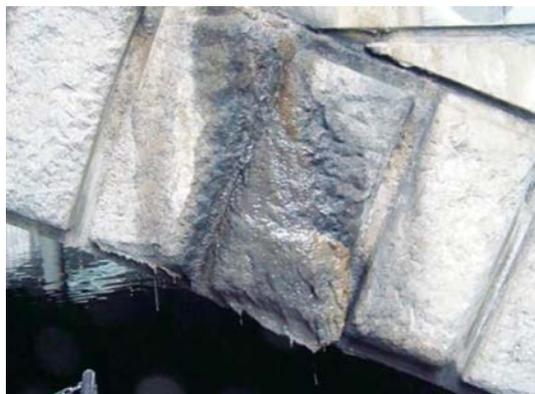
写真-4 損傷状況 (側面の石灰分しみ出し)

さらに、側壁面の補修作業は、①石材表面の剥離部分の除去、②側面全体の洗浄、③石材に生じた亀裂の充填処理、④表面保護の手順で実施した。このうち洗浄は、名橋「日本橋」保存会ほか各社の協賛による「日本橋クリーニングプロジェクト」としてボランティア活動の一環で行われた。日本橋は、毎年ボランティアによる「橋洗い」が行われている。今回の洗浄も、まさにより良い景観に仕上げたいという願いが込められながら、温水を用いた高压洗浄、複数のパウダー系の材料によるプラスト処理が実施された。

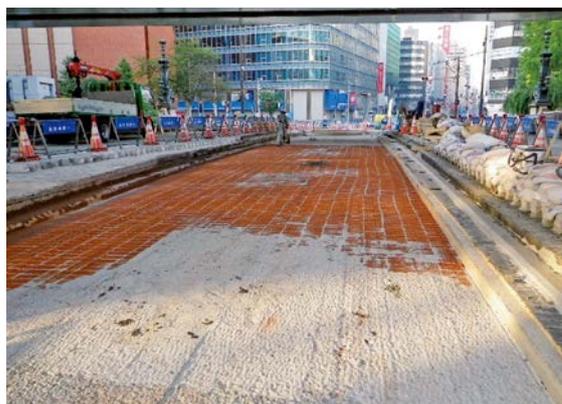
最初の工程は、舗石の取り外しからであった。全ての目地をカッターで切断し、石材を損傷させないように人力で取り外した。その下にあるコンクリートとアスファルトからなる基礎部分を路面切削機で撤去すると、中詰め材が100年ぶりに姿を現した。整然と敷かれ、息を呑むほど美しいレンガが顔をのぞかせた。「中詰め材には、橋長の中央付近にはレンガを、両側にはコンクリートを用いた」とされる事実が改めて確認された(写真-5)。

写真-5 露出した赤レンガ

露出した中詰め材の上に新たなコンクリート床版を打設したが、施工にあたっては既存床版の補強工法である「増厚工法」を採用し、初期ひび割れの抑制を図った。新設した床版上には防水シートを敷き、その上からアスファルトによる保護層を打設した。着手時に取り外した舗石は、石材加工場へ運び、付着している目地材やモルタル材を除去し再利用した。歩道の舗石には戦時中の焼夷

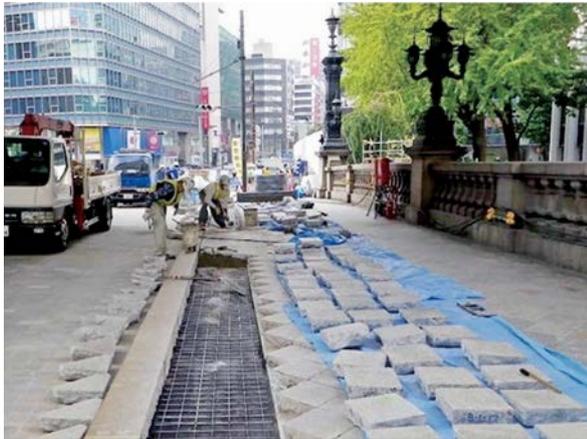
弾による痕跡が今なお残る貴重な遺構であり、復旧にあたっては舗石の位置、方向は補修前の状況を忠実に再現した。歩車道合わせて約2万個の舗石を前と同じように敷き直すという、きめ細かな作業が続いた(写真-6)。

写真-6 舗石の復旧

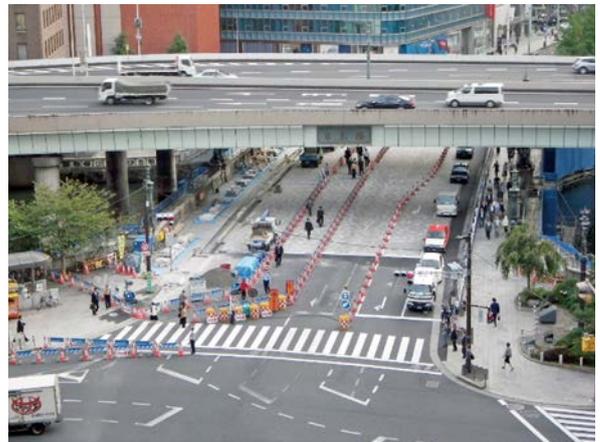
日本橋地域は、名橋「日本橋」保存会に代表されるように「日本橋」への愛着が大変強い。大規模補修の実施は、工事規制により自動車や歩行者に長期間不便を強いるとともに、観光面への影響も心配されるため、地域の関係者の理解と協力なくしては実現困難なプロジェクトであった。そのため、計画段階から施工の過程においても地域とのコミュニケーションを重視した。また、23区内では例外的に常設帯を確保した昼夜施工とし、社会的影響をできる限り抑制することに努めた。既設構造物の大規模な更新事業は、小さい規模の事業であっても、総合的な視点でのマネジメントが重要となる(写真-7)。

写真-7 常設帯による車線規制
